Entwicklung eines zerstörungsfreien Prüfkonzepts zur Bewertung von gebrauchten Motorradhelmen

M. Eng. Christopher Petry
petryc@hochschule-trier.de
+49 (651) 8103 – 562

Prof. Dr. Michael Schuth
schuth@hochschule-trier.de
+49 (651) 8103 – 396

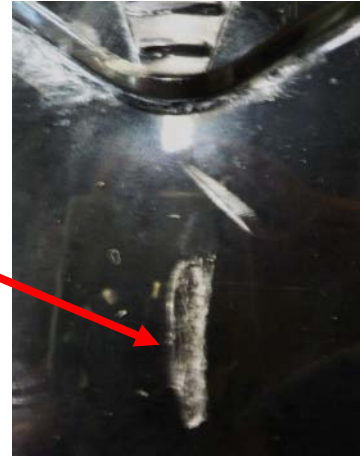
Eingeschlagene Kerbe im
Stirnbereich des Helmes

Als Abschließender, zusätzlicher Test wird in die Außenschale eine Kerbe eingeschlagen, deren Ausmaß deutlich über realen Gebrauchsschäden liegt. Die Kerbe befindet sich im Stirnbereich an der Spritzguss-Formtrennung der Außenschale, die vom Kinn über die Stirn zum Nacken verläuft. Hierdurch soll ein Zerreißen des Helmes provoziert werden. Anschließend wird der Helm am Fallturmprüfstand auf der Kerbe geprüft. Die einwirkende Energie entsprach derjenigen der ECE-R 22. Hierbei, sowie durch alle anderen Belastungen durch die Prüfungen, hat sich keine offensichtliche Rissbildung oder -ausbreitung gezeigt. Somit wird eine Beschädigung der Außenschale durch Risse im Falle dieses Helms als unproblematisch gewertet.

Abbildung 10: Mit einem Meißel eingeschlagene Kerbe im Kinnbereich der Außenschale

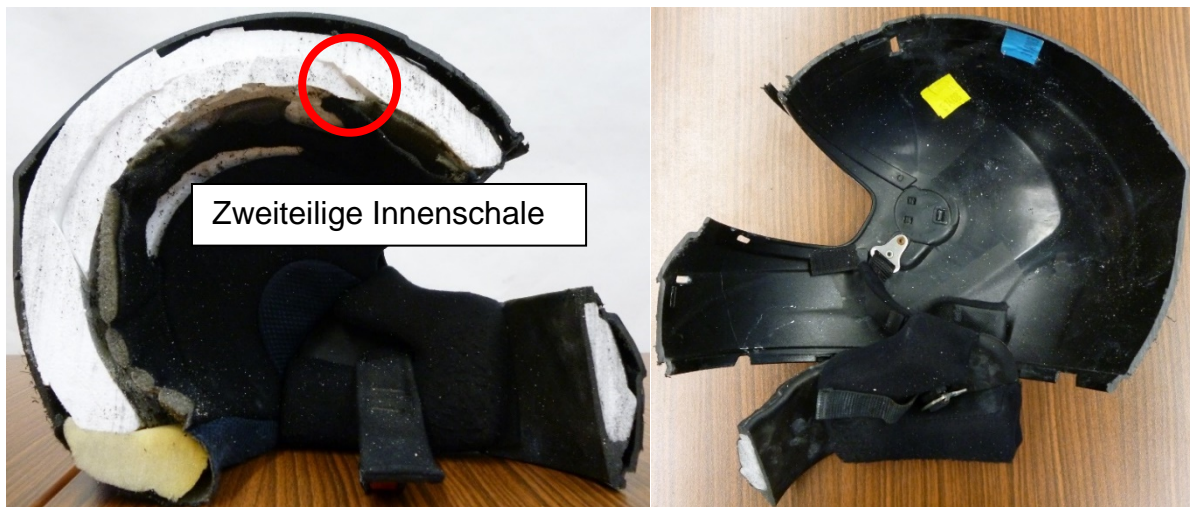
Abbildung 11: Zerlegung und Bewertung des Helmes nach Abschluss der Fallprüfungen, linke Seite im zusammengebauten Zustand mit zweiteiliger Innenschale (links), Innenansicht rechte Außenschale mit Wangenpolster (rechts)

Trotz der enormen Prüfbelastungen durch die Gesamtheit an Fallturmversuchen können an der Helmaußenschale lediglich äußerliche Kratzer im Bereich der Aufschlagbereiche festgestellt werden, innerlich sind keinerlei Schäden feststellbar. Zudem weist die zweiteilig ausgeführte Innenschale keine Schädigungen in Form von Deformationen auf, was bemerkenswert bzgl. der zu erwartenden Energieabsorption ist. Stattdessen sind an der Innenschale oberflächlich Risse erkennbar, die für die CT Messergebnisse näher aufgezeigt werden. Beides deutet auf eine Aushärtung der Innenschale

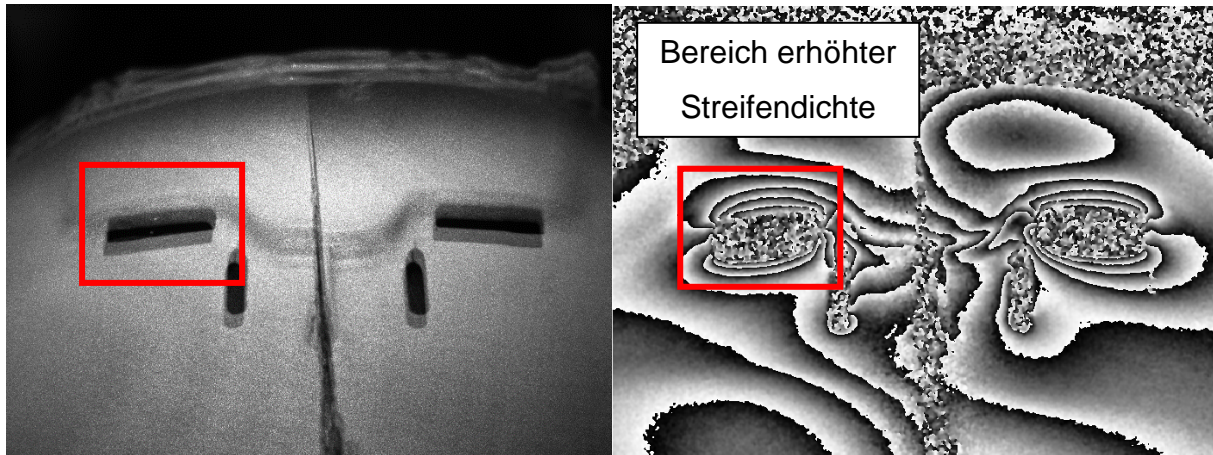
Die angefertigten shearografischen Untersuchungen lassen ebenfalls keine Rückschlüsse auf etwaige Schädigung der Innen- oder Außenschale des Motorradhelms durch die Fallturmprüfung zu. Das Ergebnis einer fehlerfreien Außenschale deckt sich mit den Ergebnissen der visuellen und der CT-Messung (im folgenden dargestellt). Grundsätzlich ist die Shearografie (und auch die Holografie) zur Detektion von Rissen prädestiniert. An dieser Stelle sei repräsentativ für einen Riss eine Dehnungsanomalie, angezeigt durch eine Verdichtung der Phasenstreifen, an einer Stelle geometrischer Features dargestellt. Abbildung 12 zeigt das Ergebnis einer shearografischen Vermessung des Abkühlverhaltens im Helm-Stirnbereich, wo es durch Aussparungen zu einer erhöhten Dehnung kommt.

Abbildung 12: Aussparungen im Stirnbereich des Helmes für die Lufteinlassmechanik, links Speckle-Bildaufnahme mit Shearbetrag in y -Richtung, rechts gefiltertes shearografisches Phasenbild nach Abkühlung des Helmes; Helm bereits mittig zerlegt; erhöhtes Phasenstreifenauftreten deutet auf Dehnungsanomalie aufgrund der Materialaussparungen hin

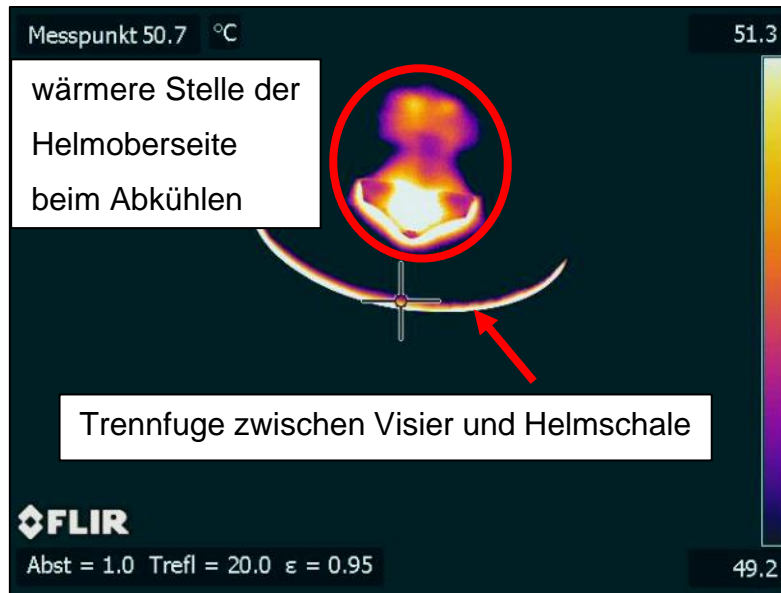
Die größten Erfolgsaussichten zeigen sich bei der Thermografie. Mit der Thermografie lassen sich im Bereich der Prüfbelastungen Stellen detektieren, in denen der Temperaturverlauf bei Abkühlung inhomogen verläuft. Da die sog. „Hotspots“ jedoch bereits in den Referenzmessungen existieren, ist eine Zuordnung zu Beschädigungen nicht möglich. Eine enorme Steigerung der Anwendbarkeit der Thermografie wäre, wie auch bei der Shearografie, durch eine Verklebung der Innen- mit der Außenschale gegeben, was bei dem untersuchten Helm nicht der Fall war.

Abbildung 13: Thermografiebild der geprüften beschädigten Helmoberseite

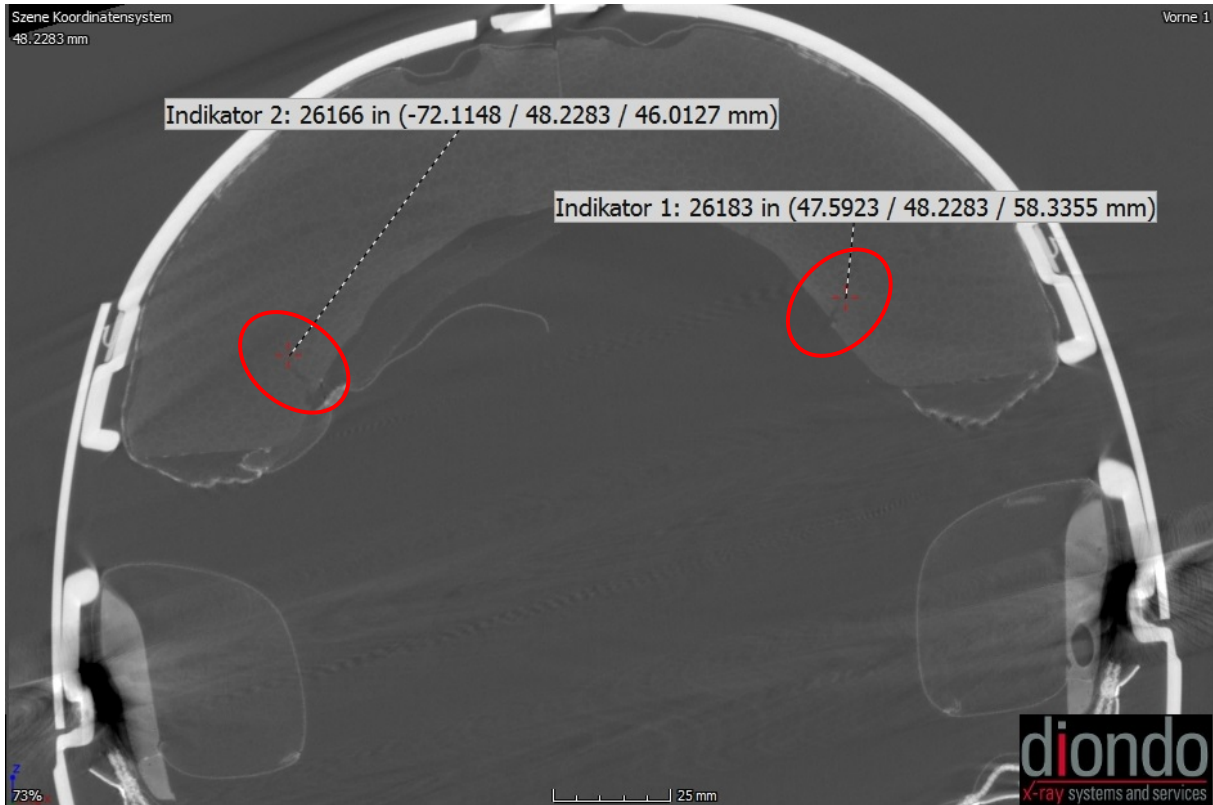
Durch die CT-Prüfung des zerstörten Helmes können die bereits bei der visuellen Prüfung entdeckten oberflächlichen Risse in der Innenschale gefunden und bzgl. ihrer Ausmaße nun zusätzlich quantitativ bewertet werden. (U. a.) im Schläfenbereich sind je zwei Risse in der Innenschale zu finden, die bzgl. der Schnittansicht nach Abbildung 14 eine Länge von ca. 7,5 mm bzw. 5 mm und eine Tiefen (orthogonal zur Ansicht) von ca. 37 mm bzw. 23 mm bei einer maximalen oberflächlichen Rissflankenöffnung von ca. 0,5 mm aufweisen. Des Weiteren können (u. a.) zwei Risse im Stirnbereich nach Abbildung 15 von ca. 10 mm Länge und ca. 4 mm Tiefe, im rechten Nackenbereich nach Abbildung 16 von ca. 20 mm Länge und ca. 3,5 mm Tiefe identifiziert werden. Diese wie weitere Risse reichen bis an die Oberfläche der Innenschale, können aber aufgrund der bestenfalls sehr geringen Rissflankenöffnung visuell nicht ohne weiteres gefunden werden. Wie bereits diskutiert wird angenommen, dass die Risse in der Innenschale aufgrund der altersbedingten Materialversprödung durch die Fallturmprüfungen entstanden sind. Ein Vergleich zum Zustand vor den Prüfungen ist leider nicht möglich, da die CT-Messungen erst nach der vollständigen Helmzerstörung erfolgt sind.

Abbildung 14: äußere Risse (rot umkreist) der Helm-Innenschale im Schläfenbereich, CT-Schnittansicht entlang der x-Achse (von vorne nach hinten); mit freundlicher Genehmigung der Fa. diondo GmbH

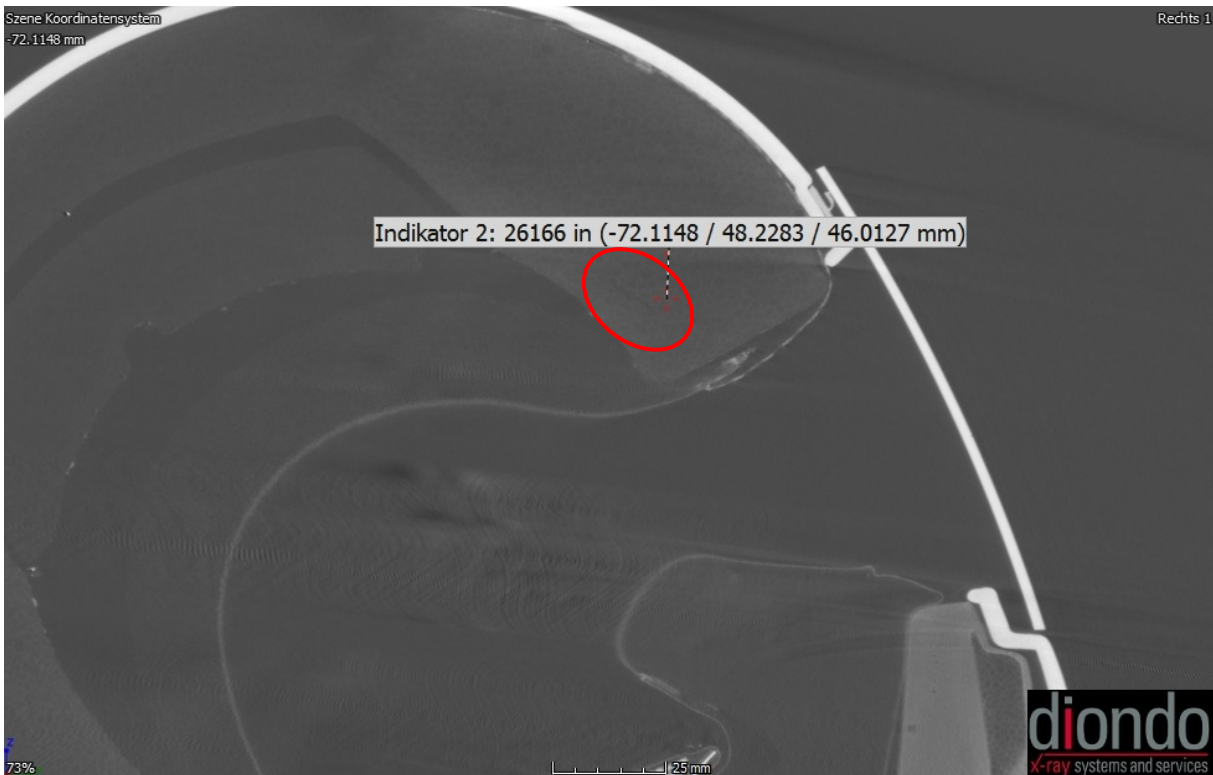
Abbildung 15: innenliegender Riss (rot umkreist) der Helm-Innenschale im Stirnbereich, CT-Schnittansicht entlang der y-Achse (von rechts nach links); mit freundlicher Genehmigung der Fa. diondo GmbH

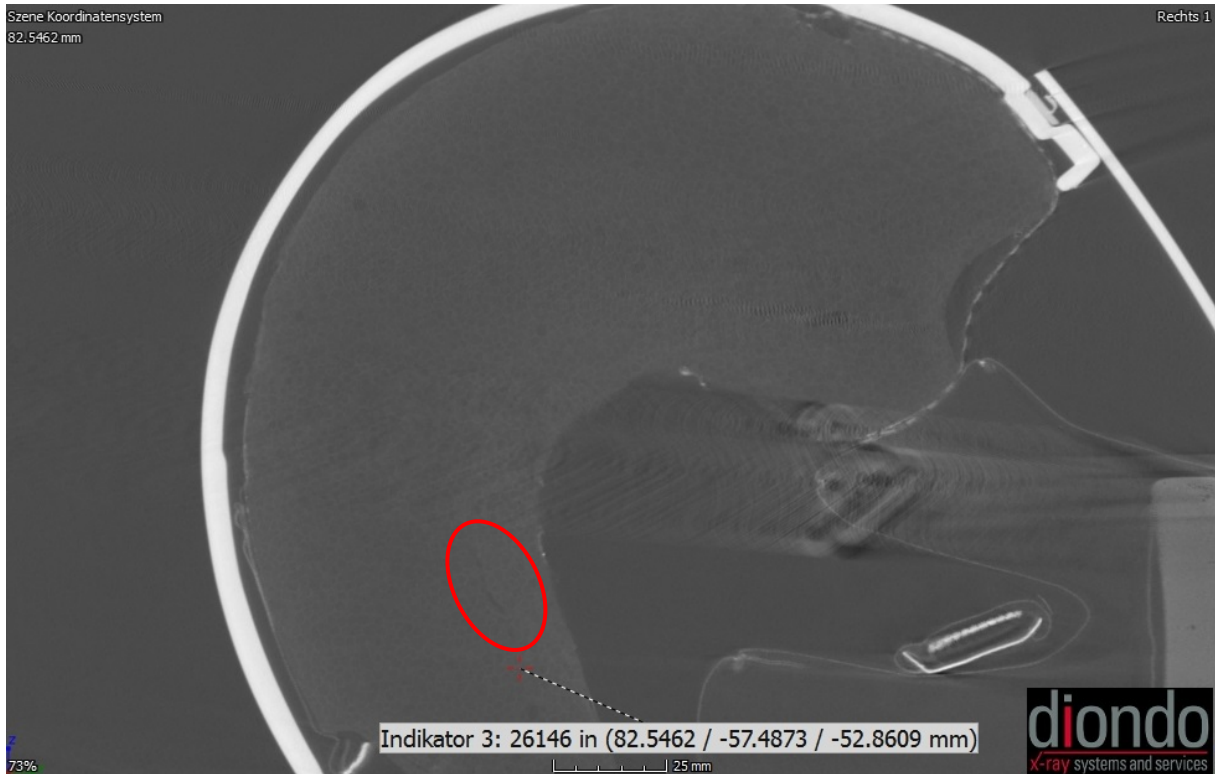
Abbildung 16: innenliegender Riss (rot umkreist) der Helm-Innenschale im rechten Nackenbereich, CT-Schnittansicht entlang der y-Achse (von rechts nach links); mit freundlicher Genehmigung der Fa. diondo GmbH

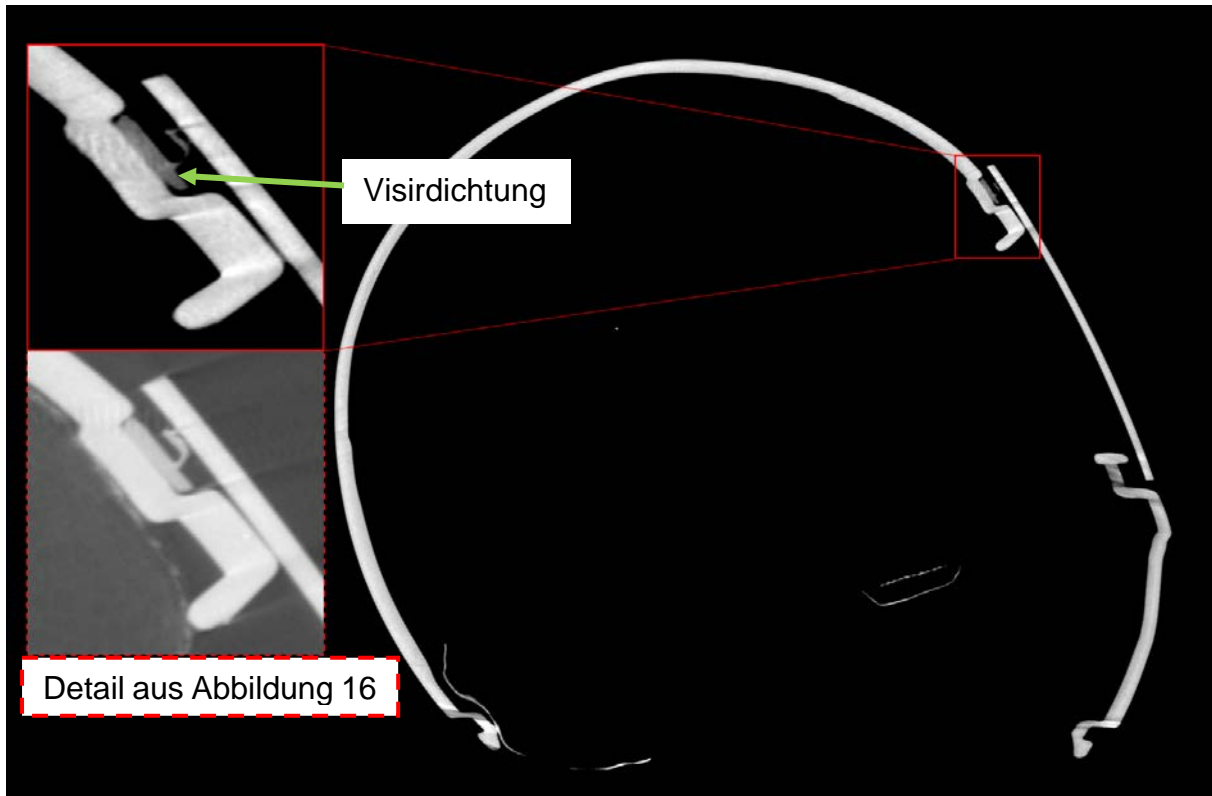
Für eine genauere Visualisierung bestimmter Stoffe bzw. Stoffdichten kann der Kontrast der Darstellung angepasst werden, sodass die Grauwertverteilung des Bildes möglichst vollständig auf die entsprechenden Bereiche fällt. Dies wird beispielsweise bei der Untersuchung der Außenschale vollzogen, wie Abbildung 17 es zeigt. Die Untersuchung ergibt keine bemerkenswerten Defekte wie Risse oder Brüche. Es sind lediglich die Kratzer an der Oberfläche im Bereich der Aufschlagpunkte bei der Fallturmprüfung ersichtlich, wie es bereits die visuelle Prüfung ergeben hat.

Abbildung 17: Angepasster Kontrast (zu höherdichten Bereichen) des CT-Messergebnisses zur Untersuchung der Helmaußenschale; der Detailvergleich zu Abbildung 16 zeigt, dass sich die Visirdichtung (grau) nun vom Helm- und Visirmaterial (weiß) abgrenzt; das Material der Innenschale ist hingegen nicht mehr erkennbar; mit freundlicher Genehmigung der Fa. diondo GmbH
