Entwicklung eines zerstörungsfreien Prüfkonzepts zur Bewertung von gebrauchten Motorradhelmen

M. Eng. Christopher Petry
petryc@hochschule-trier.de
+49 (651) 8103 – 562

Prof. Dr. Michael Schuth
schuth@hochschule-trier.de
+49 (651) 8103 – 396

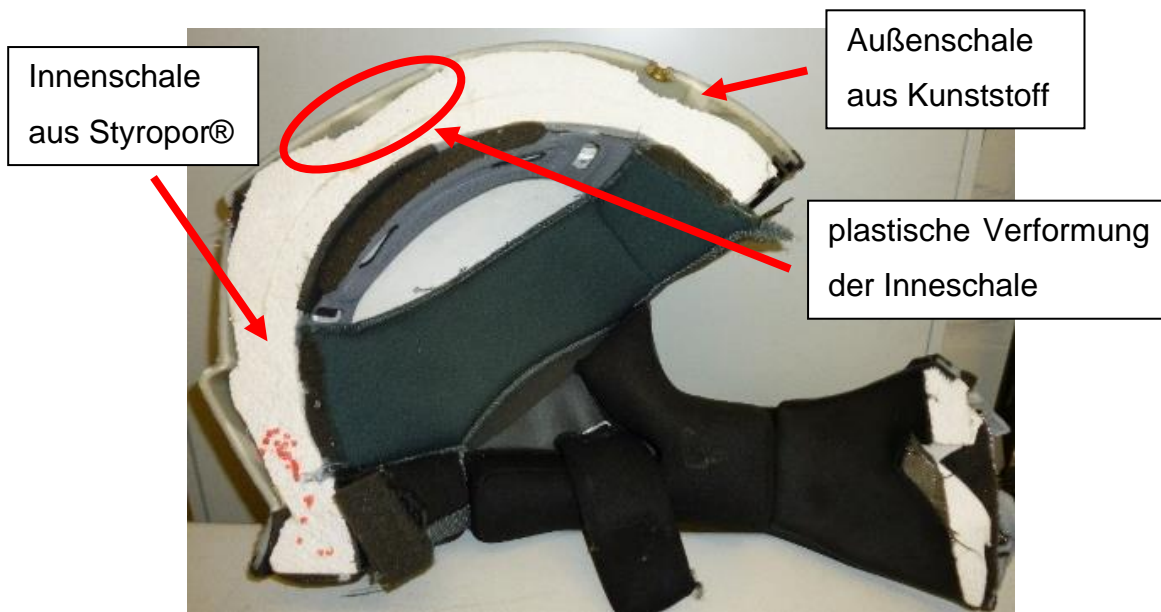
Abbildung 1: Aufgeschnittener Helm nach der Prüfung nach ECE-R 22, mit freundlicher Genehmigung des TÜV Rheinland in Köln, Peter Schaudt [3]

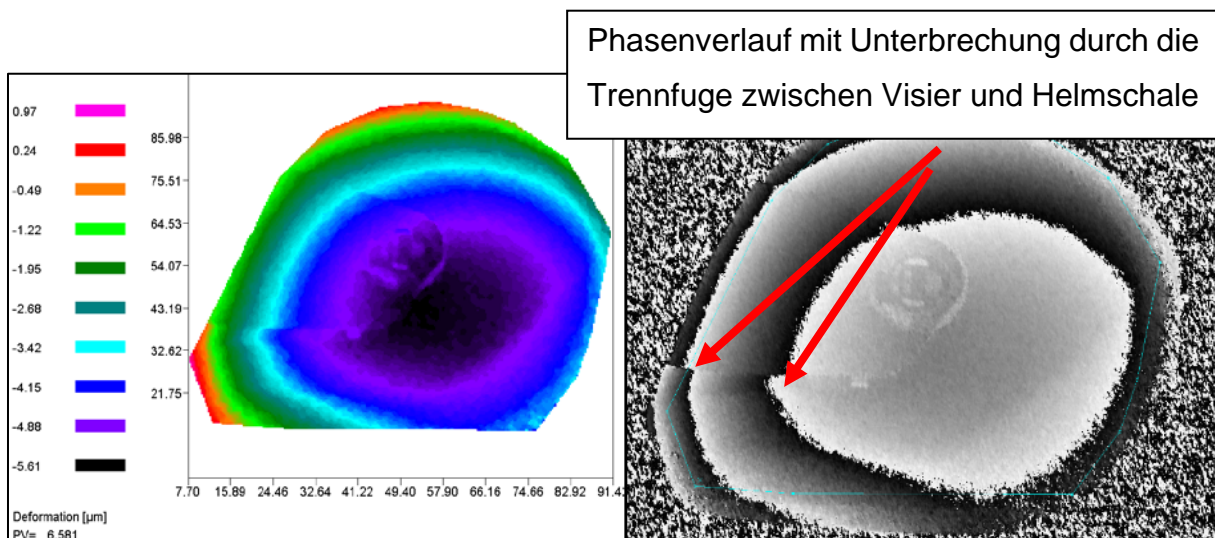
Abbildung 6: Farbskaliertes Ergebnisbild (links) und Phasenbild (rechts) bei Belastung von oben, Messung von links und in-plane Verformungsauswertung in Y-Richtung

Der Vergleich der holografischen Messungen vor und nach der Helmprüfung am Fallturm liefert keine eindeutigen Hinweise auf eine Beschädigung der Helmaußenschale z. B. durch Risse. Der Phasenverlauf bleibt im Vergleich zur Referenzaufnahme unverändert. Der einzige Hinweis auf eine schadhafte Veränderung zeigt die Gesamtdeformation, die geringfügig angestiegen ist. Der Messwert kann jedoch nicht mit Sicherheit auf die Schädigung durch die Helmprüfungen zurückgeführt werden, da die statische Messbelastung mittels Gewicht nicht wiederholgenau positioniert werden kann, was einen nicht zu vernachlässigenden Einfluss auf die Messung hat.

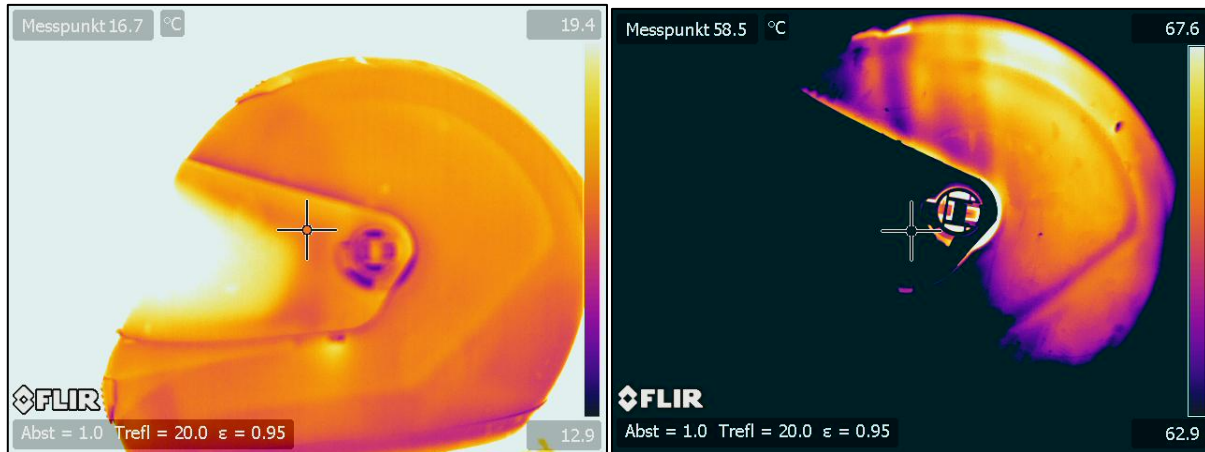
Abbildung 7: Thermografische Aufnahme des Prüfhelms bei einer Umgebungstemperatur von ca. 25 °C, links abgekühlt (Hintergrund weiß, da über 19,4 °C), rechts aufgewärmt mit angepasstem Messbereich (Hintergrund schwarz, da unter 62,9 °C)

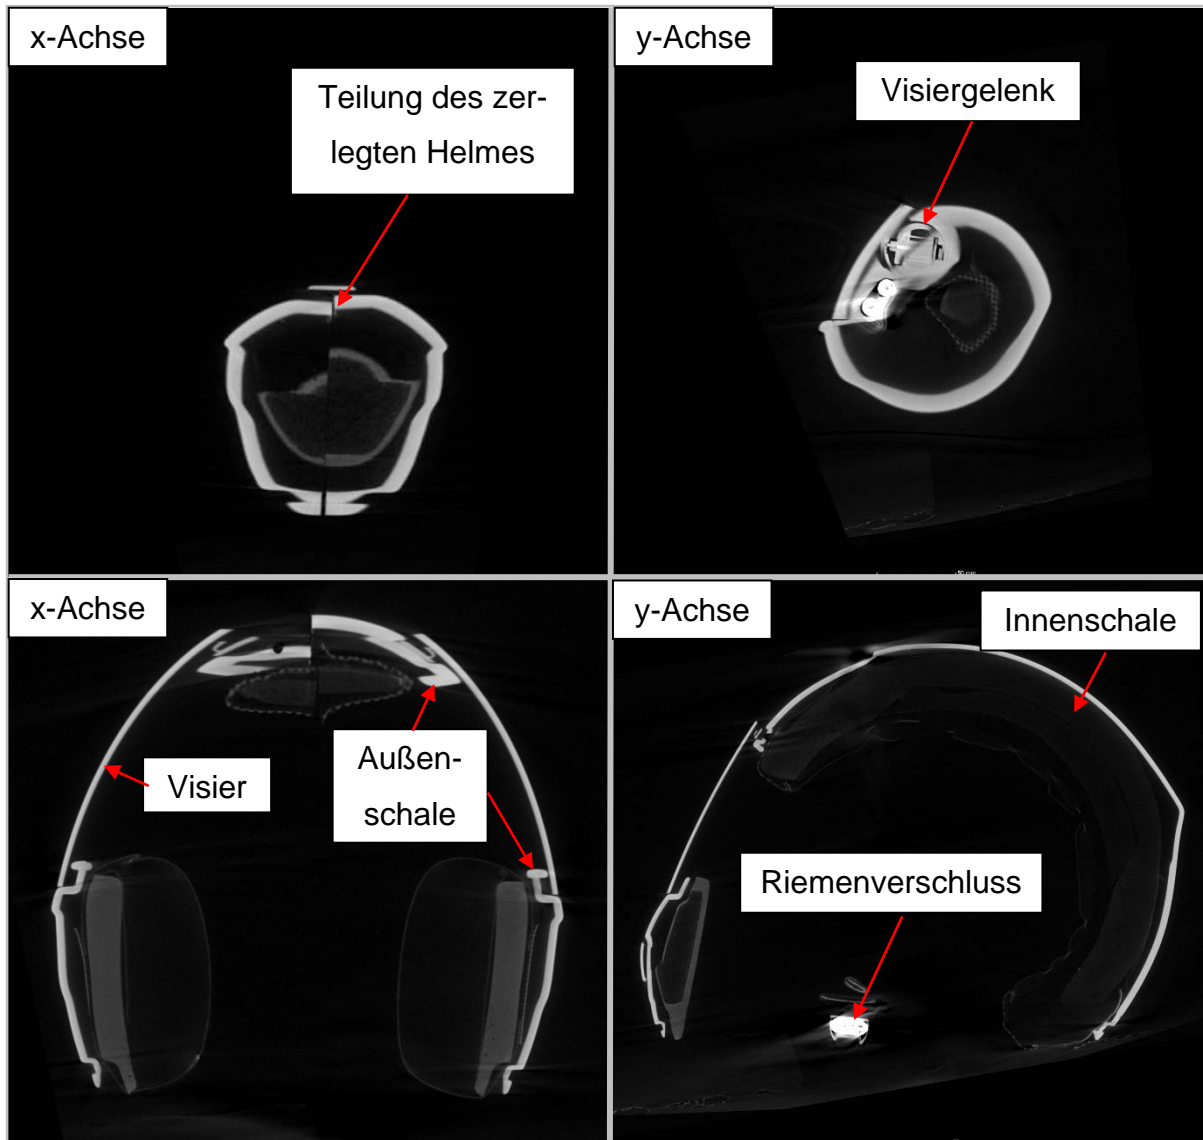
Abbildung 9: Schnittansichten der rekonstruierten CT Messergebnisse, von vorne nach hinten im Kinnbereich (oben links) und Helmmittig (unten links), von links nach rechts im linken Ohrbereich (oben rechts) und Helmmittig (unten rechts); mit freundlicher Genehmigung der Fa. diondo GmbH

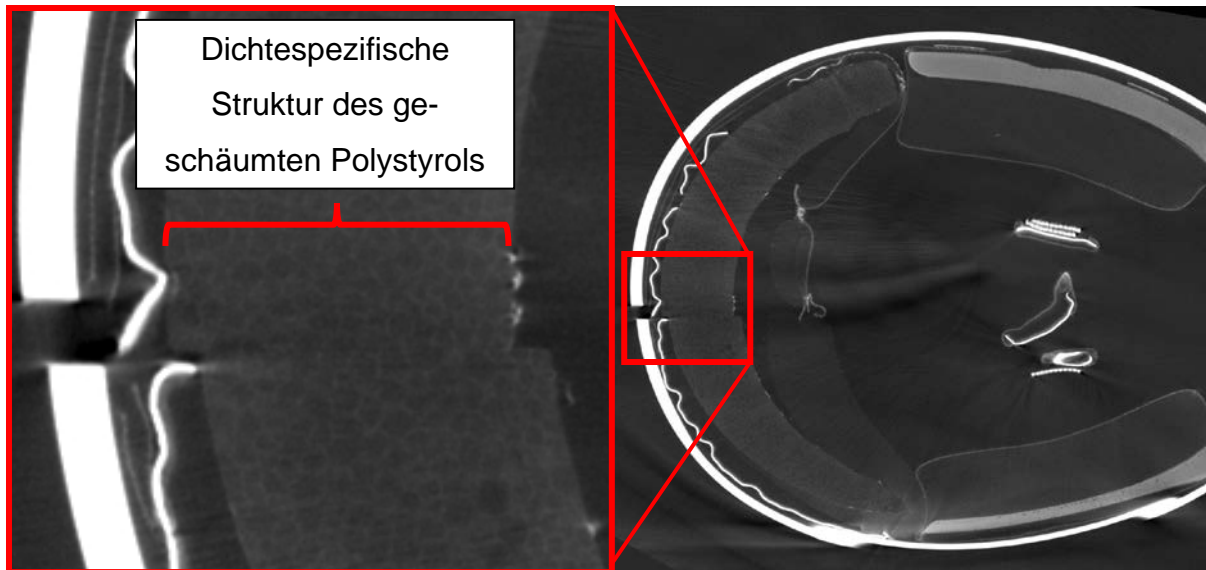
Wie bereits bei der Rissdetektion (oben) ersichtlich, ist die Auflösung der CT-Prüfung ausreichend hoch⁸, um die Form der Innenschale im zusammengesetzten Helmzustand darzustellen. Dementsprechend würden plastische Deformationen der Innenschale zerstörungsfrei detektierbar sein. In diesem, hier nicht vorliegenden Falle wäre zudem eine dichtespezifische Untersuchung des deformierten Materials von Interesse. Deformierte und somit verdichtete Bereiche der Innenschale können mit angepassten CT-Messparametern vergleichend gegenübergestellt werden. Daraus abgeleitet wäre zudem eine absolute Bewertung der Materialdichte der Innenschale über einen Kalibrierprozess denkbar. Auf diese Weise könnten Rückschlüsse auf die Materialalterung und somit auf die Sicherheit des Helmes geschlossen werden. Abbildung 18 zeigt beispielhaft das Auflösungsvermögen einer CT-Messung, wobei die Dichteunterschiede in dem Polystyrol-Material der Helminnenschale sichtbar werden.

Abbildung 18: Detailansicht des aufgeschäumten Polystyrols der Helminnenschale zur Darstellung der dichtespezifischen Auflösung der CT-Prüfung; Helmansicht von unten; mit freundlicher Genehmigung der Fa. diondo GmbH
